Las ventanas de la sacristía de Sta. María de Portugalete son diferentes.

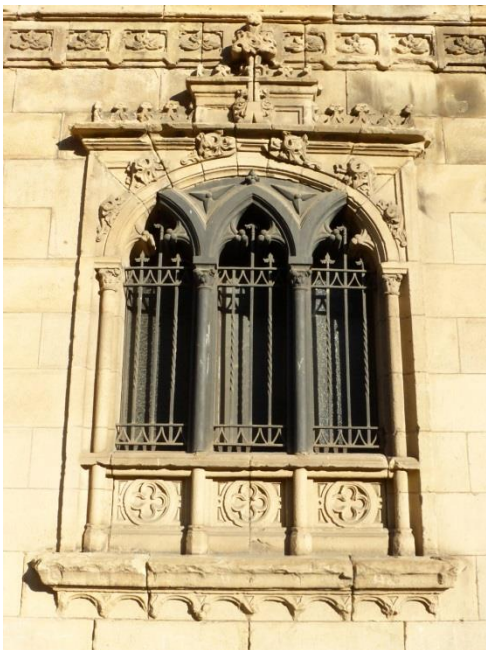
Ventana 1

Las ventanas tienen la peculiaridad de que la estructura que cierra el vano, formada por dos columnas unidas por leves arcos apuntados, es de hierro fundido y está encajada en un arco carpanel bellamente decorado y sustentado por otras dos columnas de cantería con capiteles coincidentes con los metálicos.

A primera vista parecen todas iguales, pero ya se aprecia una diferencia entre la 1 y la 4 por un lado y las dos centrales 2 y 3 por el otro. Estas últimas tienen un adorno en la dovela central, la que hace de clave, que no está presente en las otras ni en la 1 y ni en la 4 y no es que a ellas se les haya desprendido, no, simplemente no lo tienen. Además estos dos adornos no son iguales entre sí

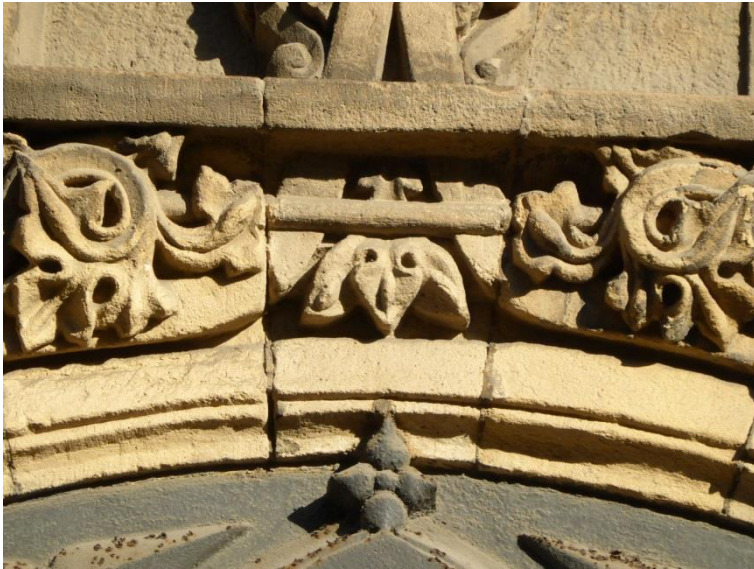
Adorno de la ventana 2

En los dos casos el adorno se asemeja a la cabeza de una oveja, pero a una, la de la ventana 2 la han caracterizado de oreja fina y cara angulosa y a la otra, la de la 3, de oreja y cara regordeta.

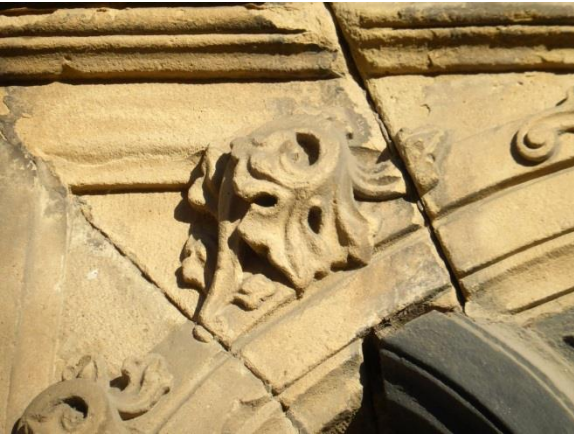
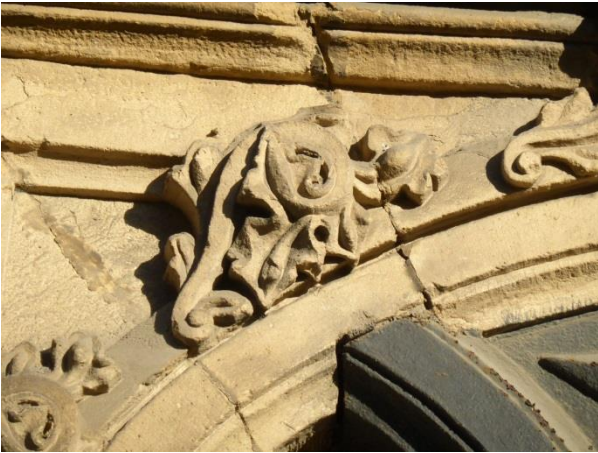
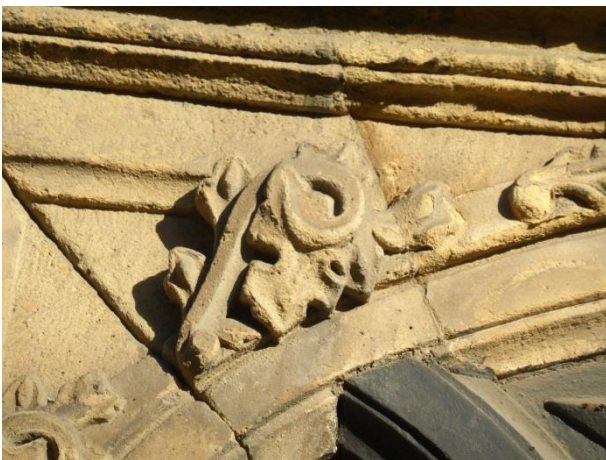
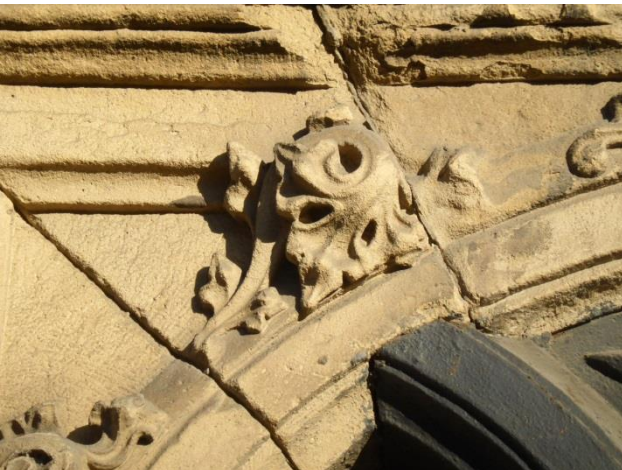
Se trata, precisamente del segundo contando por la izquierda que en varios casos es diferente mientras que los otros cinco del arco son prácticamente iguales.

Los adornos de la 1 y de la 4 son muy parecidos por no decir iguales, pero tienen diferencias con la 2 y la 3. Se podría pensar que el de la 3 es de la misma factura que el de la 2, aunque bastante más erosionado, pero el de la 2 parece mucho más elaborado que el resto.
